In Travemünde gestrandet

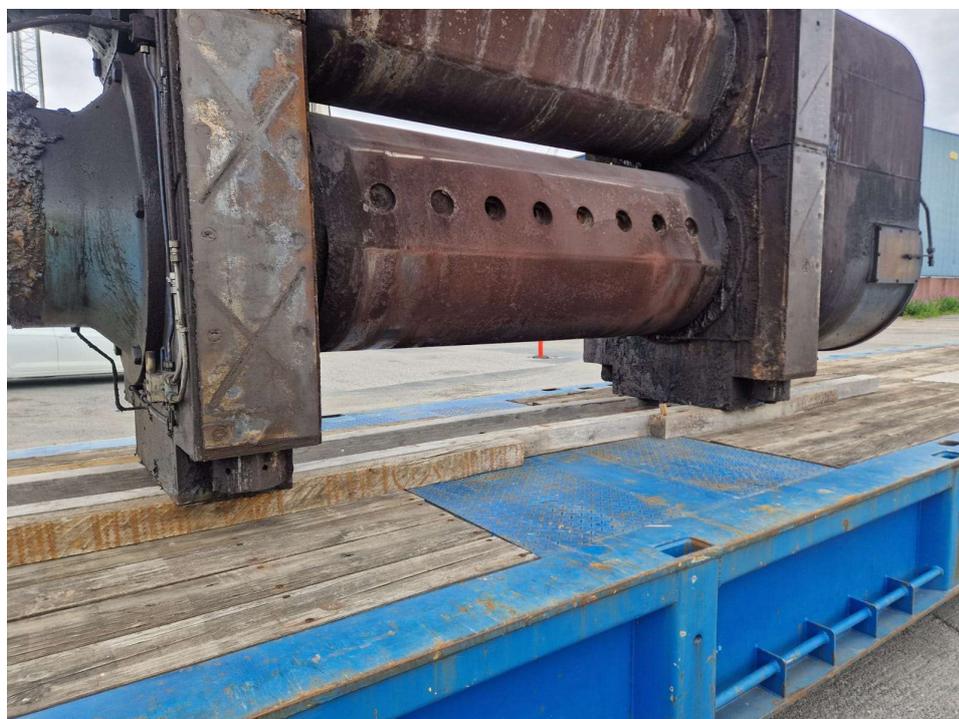
Die Parameter:

5 Meter lang

2 Meter breit

4 Meter hoch

47 Tonnen Gewicht

Das Problem für den Anschluss Transport per LKW stellte die hohe Punktbelastung dar. Das stellte an die Lastverteilung und die Ladungssicherung hohe Anforderungen. Deshalb wurde die Hanseskull GmbH mit der Beschaffung sämtlicher Materialien für die Lastverteilung sowie der Ladungssicherungsmaterialien betraut.

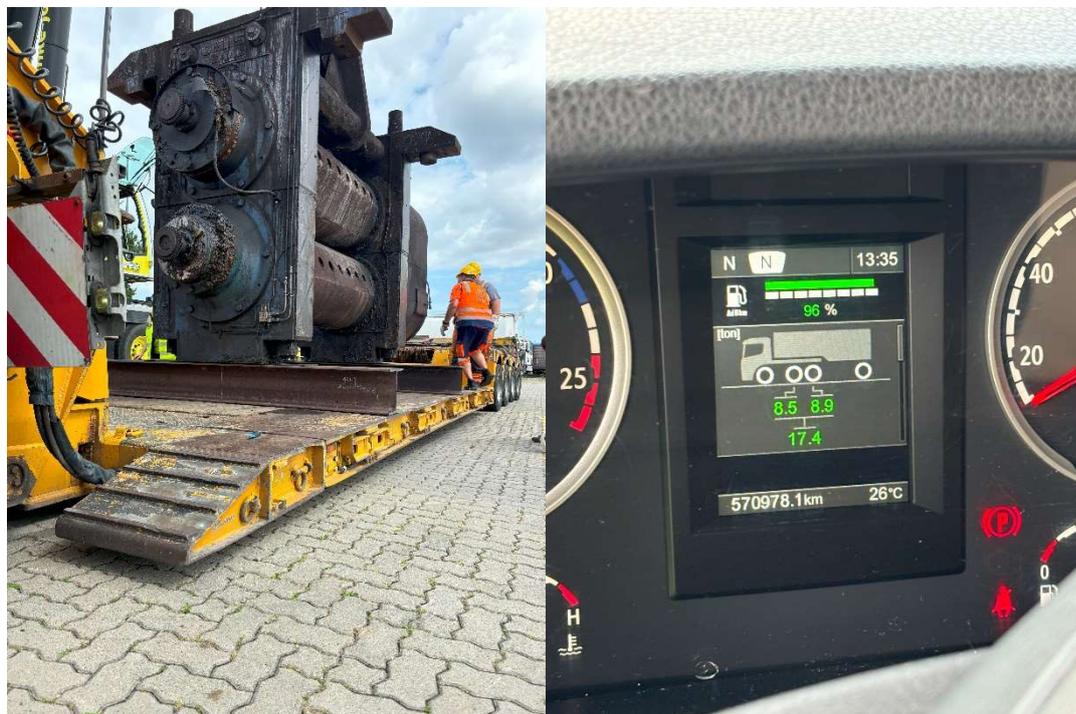
Lastverteilung auf den Stahlträgern im Sollbereich, Verkehrssicherheit gegeben

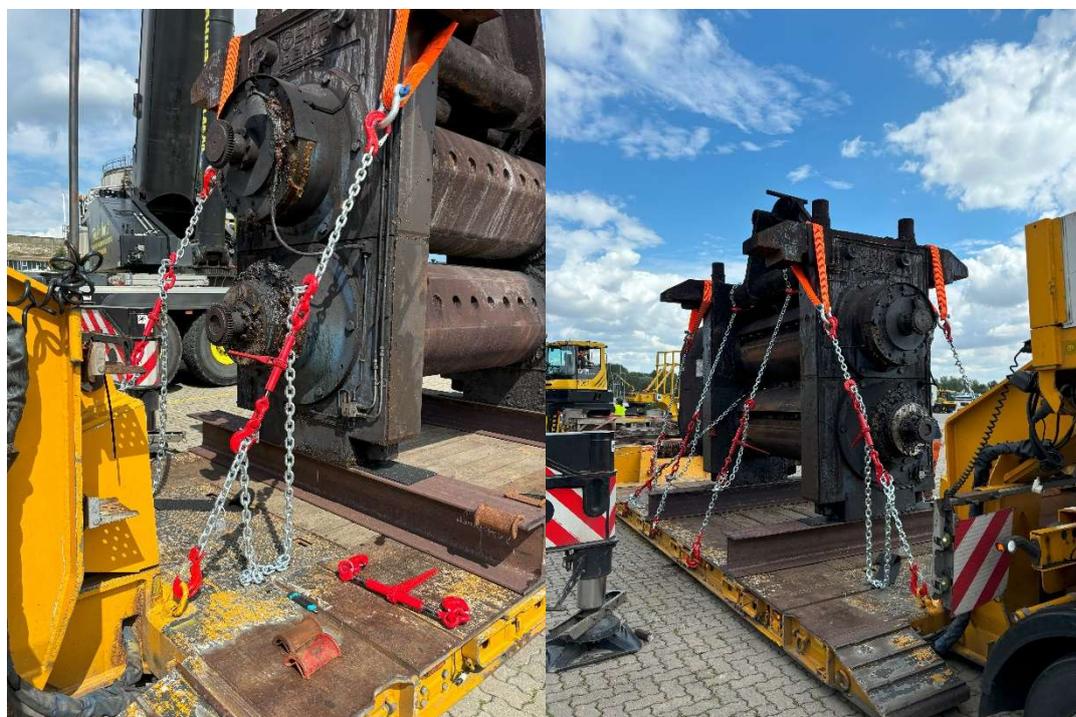
Abspannen nach vorne, hinten sowie Niederzurren

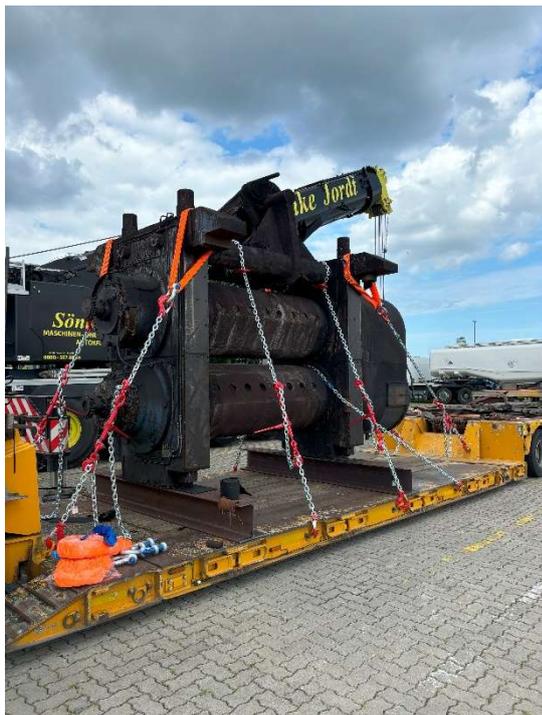
Fertig gesichert und kontrolliert,
zur Abfahrt bereit.
